■ Einfluss der Oberflächenbearbeitung auf die Dauerhaftigkeit von befahrbaren Flächen im Freien mit LP-Beton

Jörg-Peter Wagner, Andreas Reichertz, Ingo Satter, Mannheim, Stefan Linsel, Karlsruhe, Eckhard Bohlmann, Leimen, Birgit Westermann, Mainz

Ergebnisse von Untersuchungen an Versuchsflächen

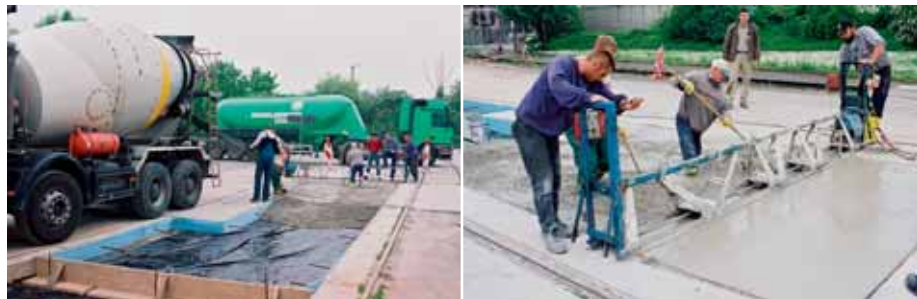
Bild 1: Betonage der Versuchsfläche im Zementwerk Mainz-Weisenau

Die Versuchsfläche wurde im Zementwerk Weisenau der HeidelbergCement AG hergestellt.

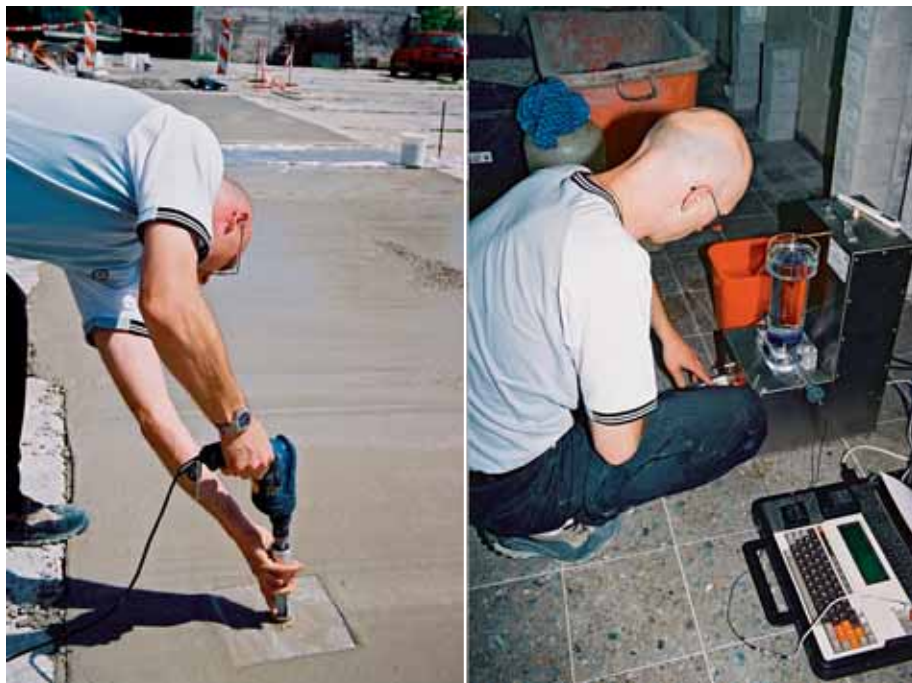
Bild 3: Bestimmung der Luftporenkennwerte am Frischbeton

Die Bestimmung der Luftporenkennwerte am Frischbeton erfolgte im eingebauten Zustand mit dem AVA-Gerät (Bild 3).

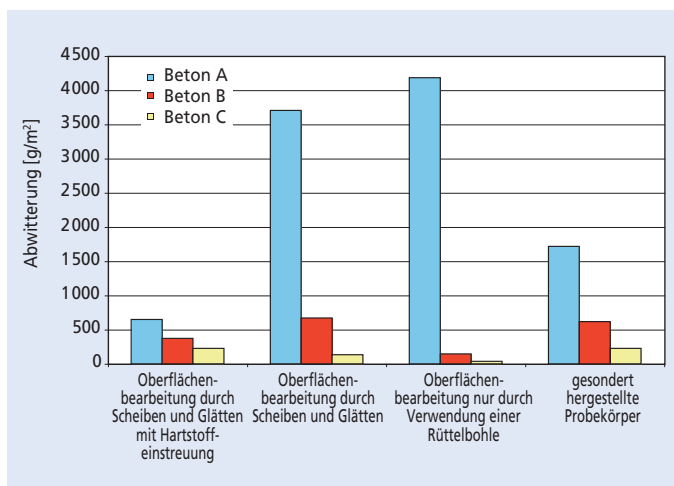
Bild 4: Ergebnisse der CDF-Prüfung

Neben den bei der Betonage der Versuchsflächen gesondert hergestellten Probekörpern wurden 28 Tage nach der Betonage Bohrkern aus der hergestellten Fläche entnommen und geprüft. Den Einfluss der Methode der Oberflächenbearbeitungen wie auch den Unterschied zwischen Güteprüfungen und Bauteilprüfungen zeigt Bild 4. Nur die beiden Prüfflächen (Beton A), deren Oberflächen nicht mit Hartstoffen belegt wurden, wie auch die bei deren Einbau gesondert hergestellten Probekörper überschreiten den Abwitterungsgrad von 1500 g/m². Die übrigen Betone weisen eine deutlich höhere Widerstandsfähigkeit auf, so auch der Beton A, in dessen Oberfläche Hartstoffe eingerieben wurden. Dies ist u.a. auf die Reduzierung des w/z-Werts und eine damit verbundene dichtere Zementsteinstruktur im oberflächennahen Bereich, bedingt durch das Einreiben von Hartstoffen und Zement, zurückzuführen.

Ein nachträgliches Bearbeiten der Oberfläche durch „Scheiben und Glätten“ führt beim Beton A zu keiner nennenswerten Verbesserung des Widerstands; ein hoher Frost-Tausalz-Widerstand konnte erwartungs-

gemäß mit dem CDF-Verfahren nicht nachgewiesen werden. Sobald jedoch Hartstoffe eingestreut werden und die Fläche nachträglich geglättet wurde, konnte nach dem CDF-Verfahren ein hoher Frost-Tausalz-Widerstand nachgewiesen werden. Ein Beton mit einem LP-Gehalt, der geringer war als die normative Forderung (Beton B), erfüllt die Beurteilungskriterien zum Frost-Tausalz-Widerstand des CDF-Tests. Die Oberflächenbehandlungen „Scheiben und Glätten“ und „Scheiben, Glätten und Hartstoffeinstreuung“ wirken sich jedoch hier leicht negativ auf den Frost-Tausalz-Widerstand aus. Es ist anzunehmen, dass durch die Oberflächenbearbeitung Luftporen im oberflächennahen Bereich ungünstig verändert werden, sodass sie wirkungslos werden.

Die gemessenen Abwitterungsmengen bei Beton mit erhöhtem LP-Gehalt sind gering. Ein Einfluss der Oberflächenbehandlung

kann, wenn auch auf sehr niedrigem und damit vermutlich unkritischem Niveau, sehr deutlich festgestellt werden. Der LP-Beton mit der Oberflächenbearbeitung „Scheiben, Glätten und Hartstoffeinstreuung“ zeigt im Vergleich zur unbearbeiteten LP-Betonoberfläche eine um den Faktor 3 erhöhte Abwitterungsrate.

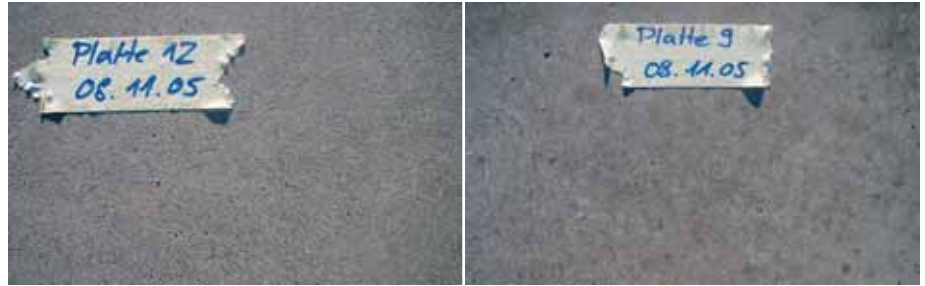
Bild 8: Zustand der Oberfläche: links Flügelglätten mit Hartstoffen; rechts Flügelglätten

Ungeachtet davon weisen alle Flächen mit Hartstoffeinstreuung eine Oberflächenstruktur auf, die aufgrund ihrer Rauigkeit untypisch für flügelglättete Oberflächen ist (Bild 8). Es könnte hier auf eine beginnende Abwitterung des Feinmörtels im oberflächennahen Bereich geschlossen werden.

Aufgrund der hier erzielten Versuchsergebnisse wäre die Schlussfolgerung zu ziehen, dass durch die Ausführung einer Hartstoffeinstreuung der Frostwiderstand der Betonoberfläche negativ beeinflusst wird. Eine Bestätigung dieser Vermutung durch weitere Beobachtungen und Prüfungen bleibt abzuwarten. Dabei ist z.B. zu bestimmen, ob dieser Abwitterungsprozess zum Stillstand kommt.
